**BOSCH**

Cinghie di trasmissione e kit

Informazioni tecniche per officina

ISTRUZIONI AGGIUNTIVE PER L'INSTALLAZIONE

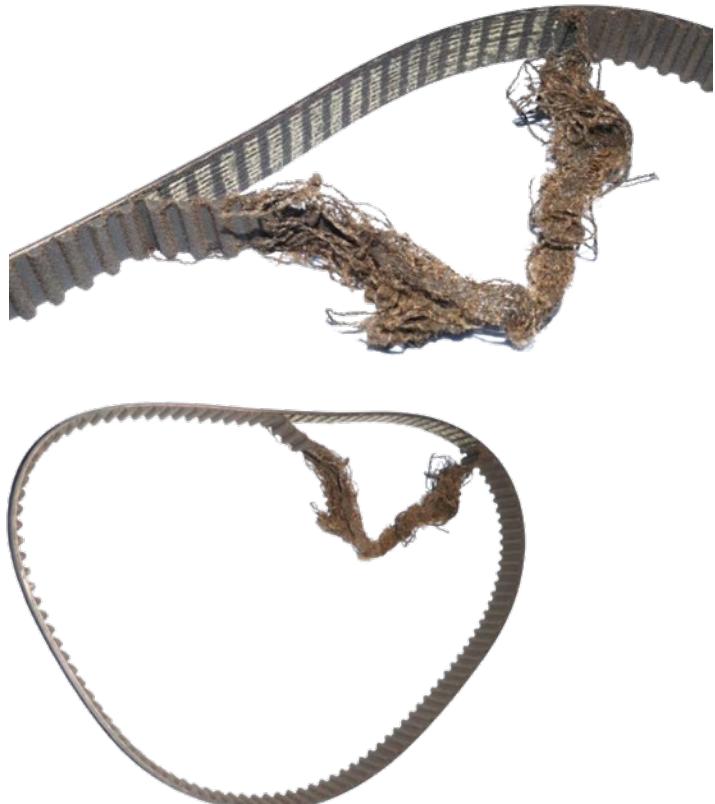
In questi motori, una regolazione errata della pompa carburante ad alta pressione può causare il superamento dei picchi di carico max. nella trasmissione a cinghia.

I guasti tipici sono:

- Denti molto consumati o mancanti in un'area definita della cinghia di distribuzione.
- Una girante nella pompa dell'acqua spostata o allentata

I carichi di picco provenienti dall'albero a camme e dalla pompa ad alta pressione (HDP) non sono distribuiti uniformemente, ma concentrati in un punto. I picchi di carico pulsanti che ne risultano causano l'usura di alcuni denti della cinghia e l'allentamento dell'accoppiamento a pressione della ruota a palette WP sull'albero.

Maggiore è la deviazione dell'impostazione HDP dalla posizione corretta, prima si verificheranno danni e guasti alla trasmissione a cinghia.

Bosch consiglia di controllare sempre la posizione dell'HDP dopo aver completato il lavoro sul sistema di distribuzione e di correggerla secondo le specifiche del produttore.

La posizione corretta è:

- Il segno sull'HDP è allineato con quello sull'alloggiamento.
- La puleggia dell'albero a camme è posizionata in posizione di installazione HDP (non OT).
